Hemsö St. Lars Grönplanering

# Inventering och klassning av åtta karaktärer för utmiljön

*Erik Skärbäck augusti 2013*

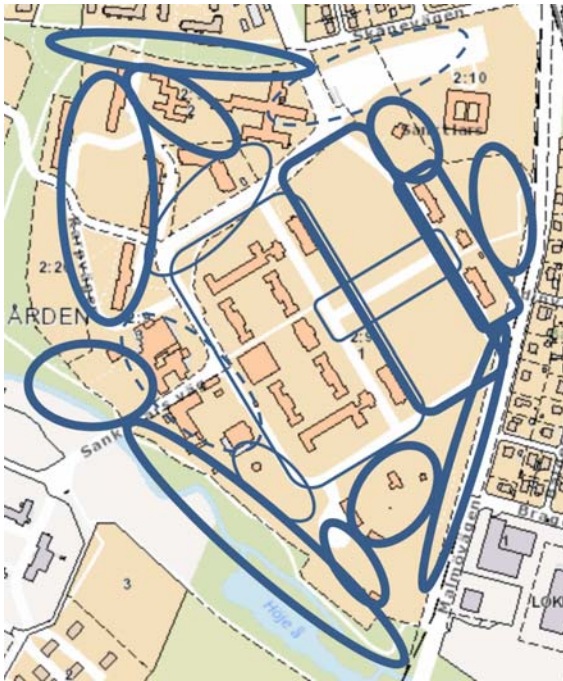
### Rofyllighet

Mestadels mycket god, men störningar från Malmövägen och E22. Detta är en av områdets viktigaste konkurrenskvaliteter och bör vara en viktig del av den framtida profileringen. Förbättringar längs centralaxeln angeläget.

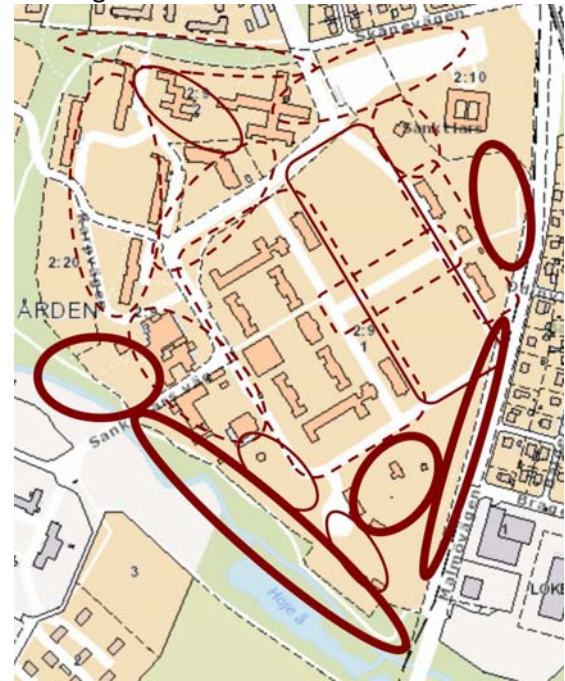
### Vildhet

Förekommer framför allt kring områdets periferi, men också ställvis pga eftersatt parkskötsel. Vildeheten bör fortsatt försvaras i ytterzonen bl a i kombination med att förtydliga områdets allmäningskvalitet, dvs känslan av var det är fritt att promenera och vistas. Fasanlivet är rikt, så gallring av tätheten måste vägas mot fågellivets behov.

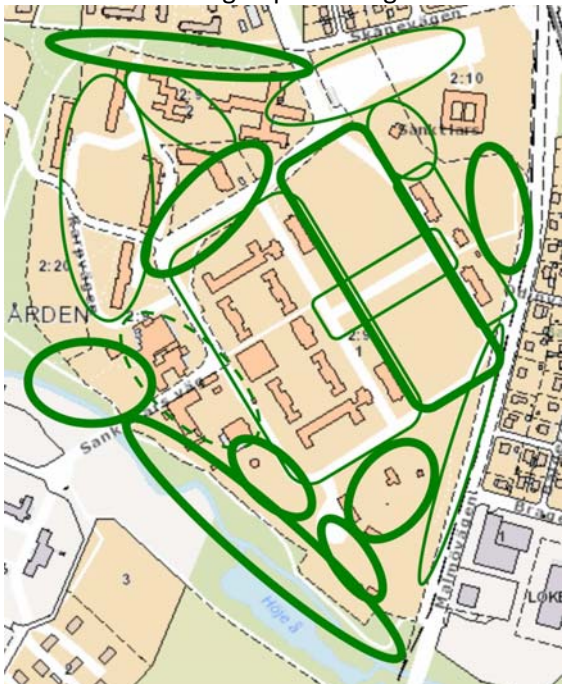
### Artrikedom

Artrikedomen är hög särskilt vad gäller lignoser, träd och buskar, men relativt låg vad gäller blommor. Kan prövas om inte de enskilda nyttjarna kan öka sin känsla av diskret egen profilering med blommor.

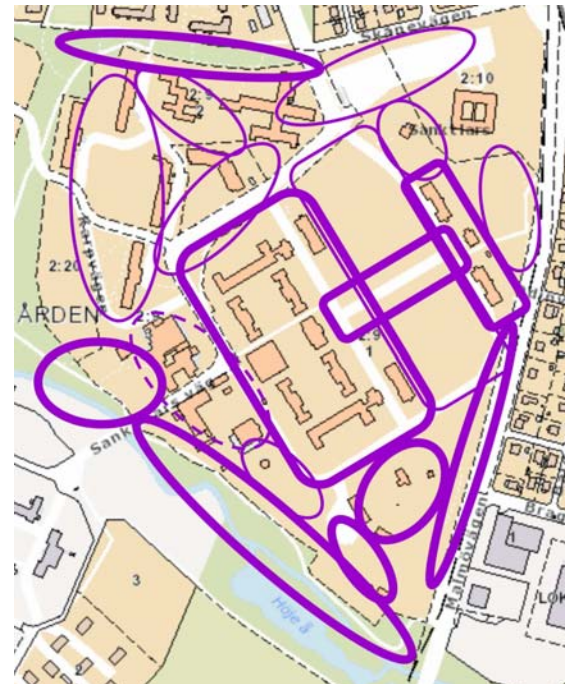
### Rymdkänsla

Hela området ha god rymd. Det är som att komma in i en annan värld. Rymdkänslan kan dock förbättras ytterligare, bl a med öppnande siktaxlar.

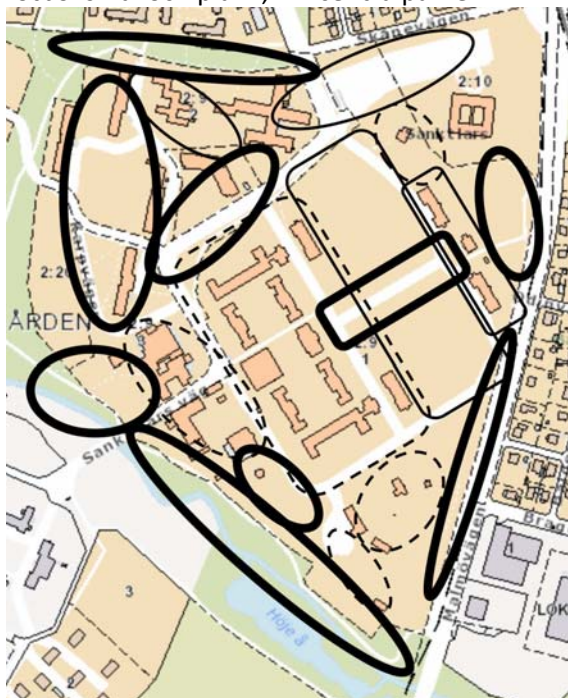
## Allmänning

Det kan upplevas osäkert för allmänheten i vilken grad den har tillträde till olika delar av området. Detta bör förbättras. Å andra sidan har enskilda hyresgäster, skolor, expanderat med anläggningspräglade rastaktiviteter, såsom fotbollsmål och plank, in i centralparken.

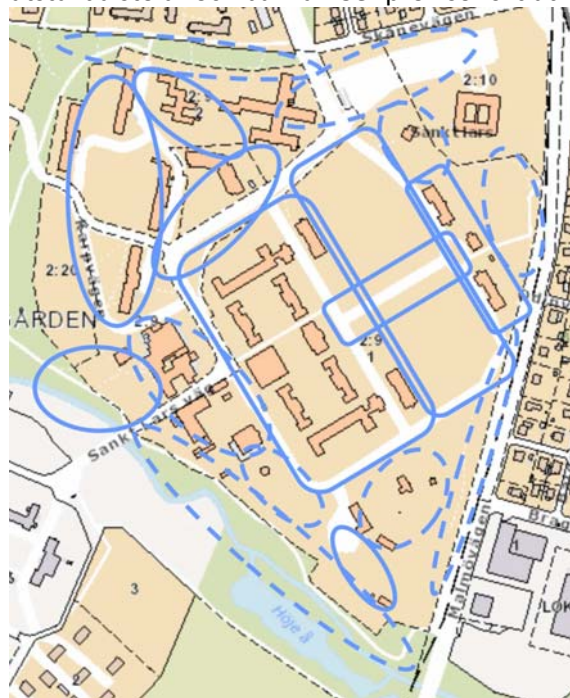
## Lustgård

Förskolornas utelekplatser verkar mestadels vara mycket attraktiva lustgårdar för barnen. Personalernas lustgårdar i form av lummiga ombonade platser lyser dock med sin frånvaro. Fikaplaser finns gömda på baksidor i form av fritt utställda stolar och bänkar. Ser provisoriskt ut.

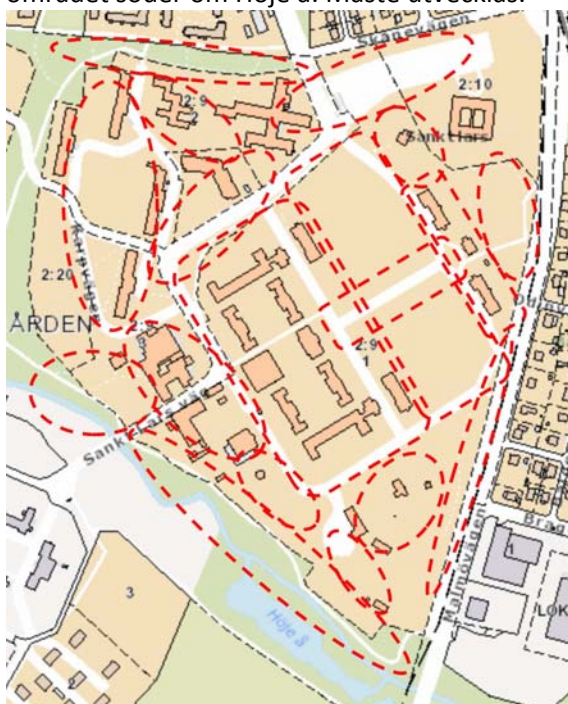
## Centrum fest

Ännu finns ingen tydlig mötesplats för mat och fika i området. Närmaste tillgängliga restaurang ligger i området söder om Höje å. Måste utvecklas.

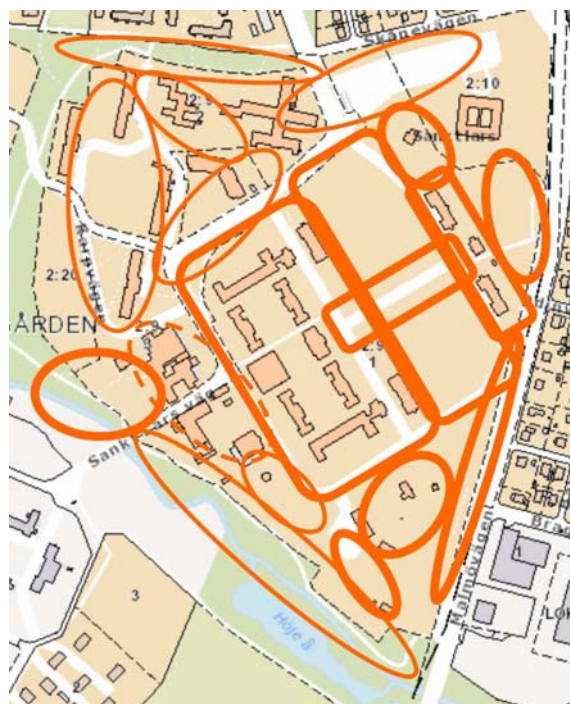
## Kulturhistoria

Den initiala bebyggelsestrukturen i kombination med flera gamla uppvuxna träd har bra kulturhistoriska kvaliteter. Dessa kvaliteter måste hanteras med stor respekt i framtida omvandlingsprojekt.
