Hemsö St. Lars Grönplanering

# Inventering och klassning av åtta karaktärer för utmiljön

*Erik Skärbäck augusti 2013*

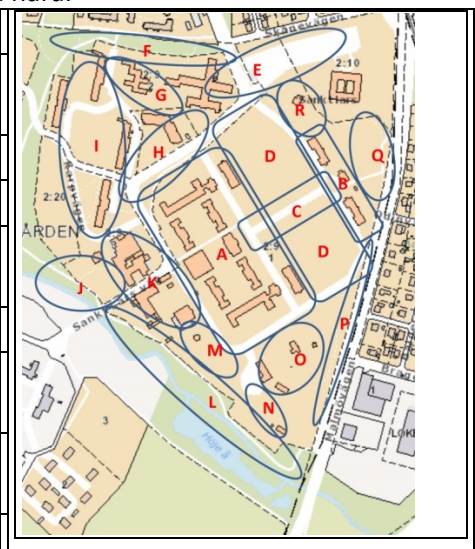
En allé av pelarformade ekar som dock reduceras av flera större träd nära.

Karaktär	Kvaliteter o brister
Rofyllighet	Måttlig. Relativt lugn promenad, enstaka cyklist
Vildhet	Låg
Artrikedom	Låg. Ensartad allé
Rymd	Rel. hög. Promenaden mellan två tydliga ändar.
Allmänning	Hög, känns tillgängliga
Lustgård	Rel låg, dock öppna bollytor där nere på sydsidan
Centrum/fest	Finns ej här, men skulle kunna passa i någon av ändarna
Kulturhistoria	Hög

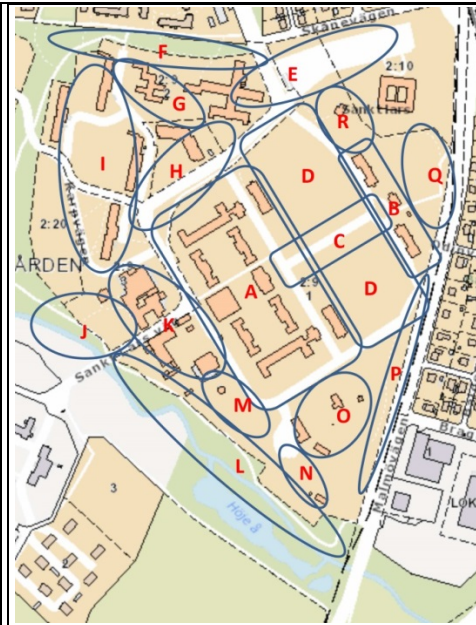
Områdets entré för vissa cyklister, även den regionala cykelleden mot Malmö, samt för vissa gående besökare. Vattentornet markerar att detta är högsta punkten. Lite vilt och spännande, men kanske skrämmande för vissa.

Karaktär	Kvaliteter o brister
Rofyllighet	Rel hög med vall mot norr. Dock cykeltrafik.
Vildhet	Hög
Artrikedom	Hög
Rymd	När man kommer hit från gatan. Öppnas snabbt en annan värld därinne.
Allmänning	Hög, cykelvägen tillgänglig
Lustgård	Ej där
Centrum/fest	Finns ej här
Kulturhistoria	Rel hög
